# Elfiskeundersökningar i Vegeån 2018

resultat och en jämförelse med tidigare undersökningar

Mikael Svensson

På uppdrag av Vegeåns vattenråd.

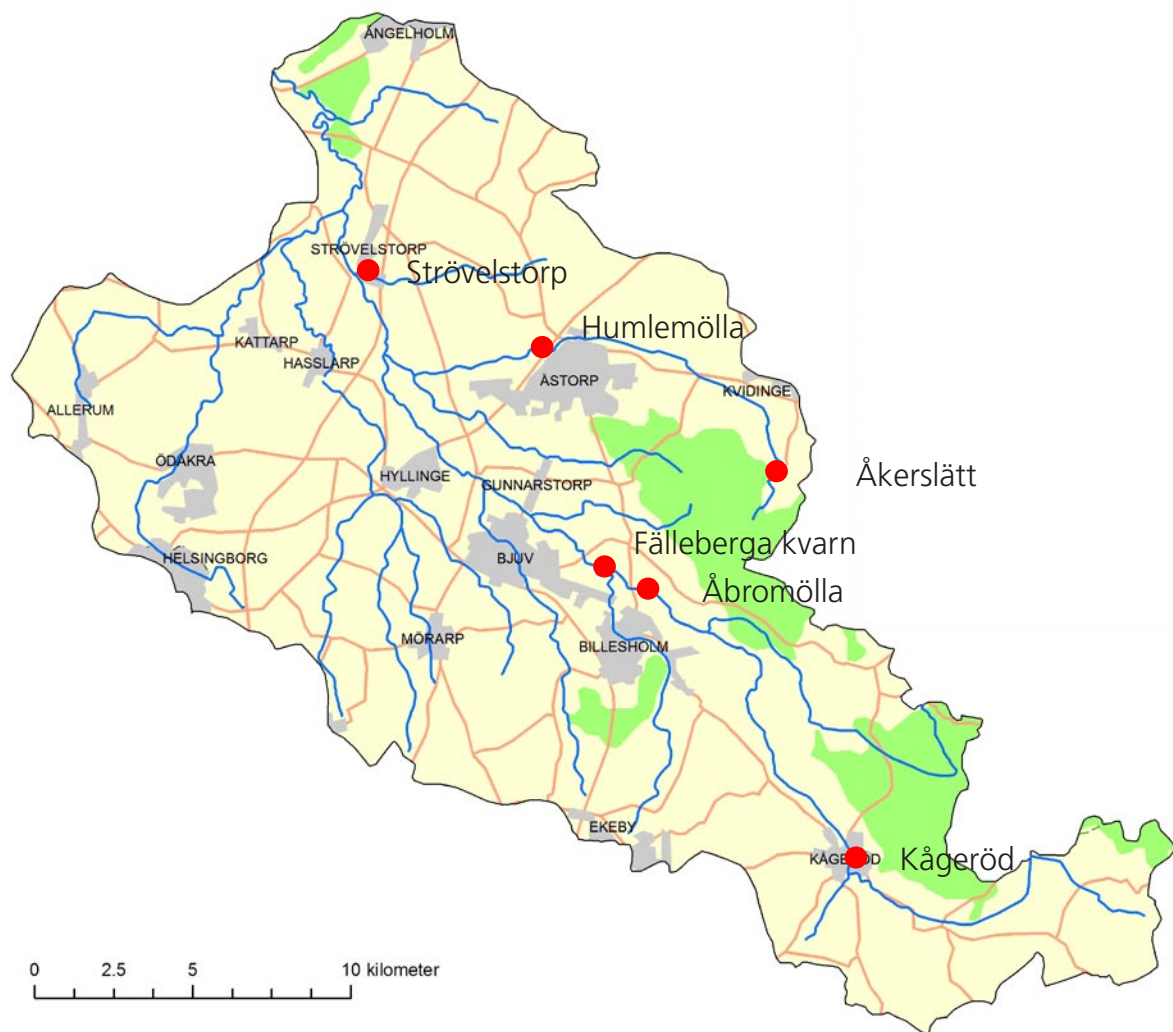
Figur 1. Provfiskade lokaler i Vegeåns vattensystem hösten 2018.
