# **Elfiskeundersökningar i Vege å 2015**

resultat och en jämförelse med tidigare undersökningar

Svensson, Mikael. 2016. Elfiskeundersökning i Vege å 2015 – resultat och en jämförelse med tidigare undersökningar.

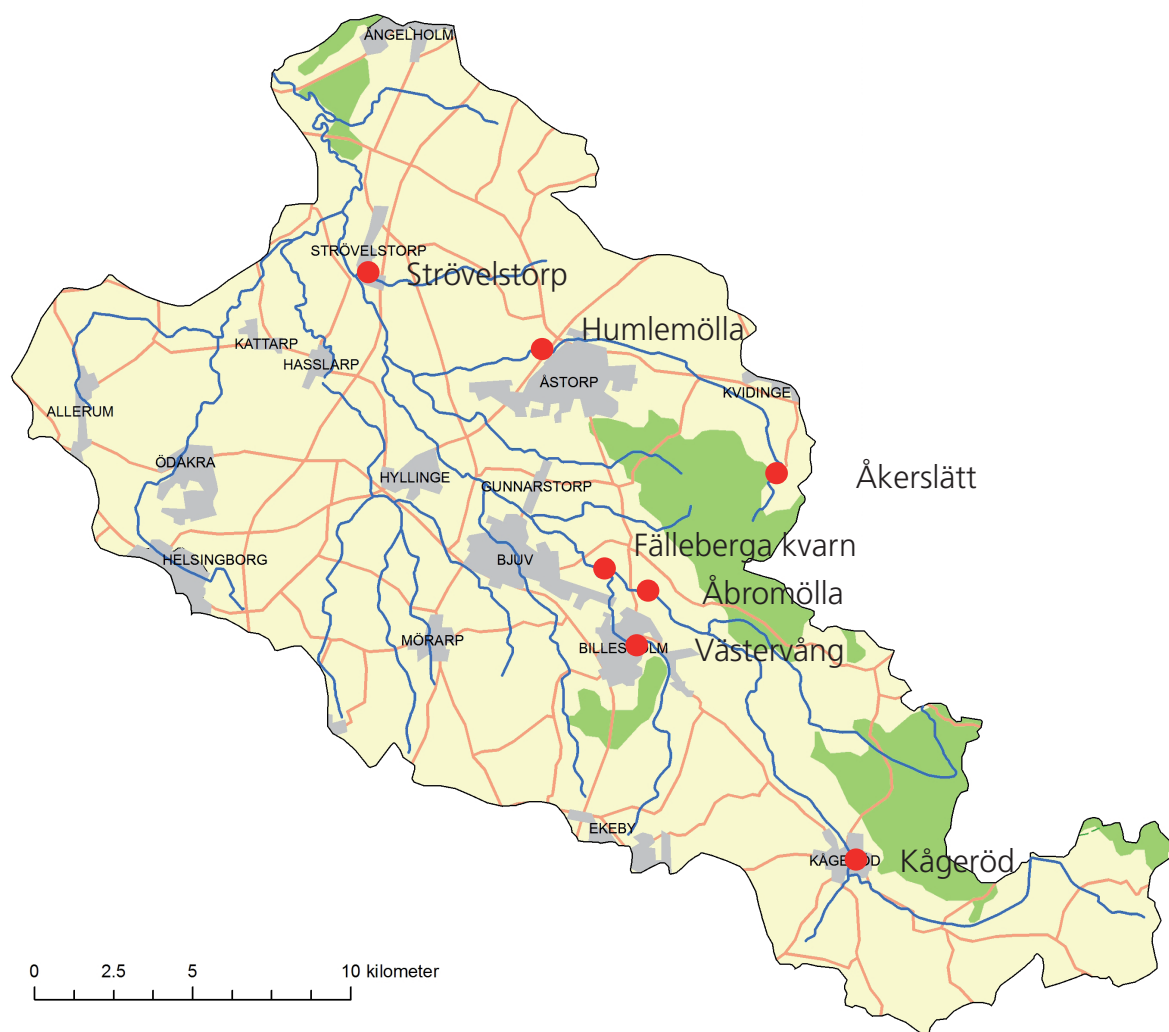
Figur 1. Provfiskade lokaler i Vegeåns vattensystem hösten 2015.

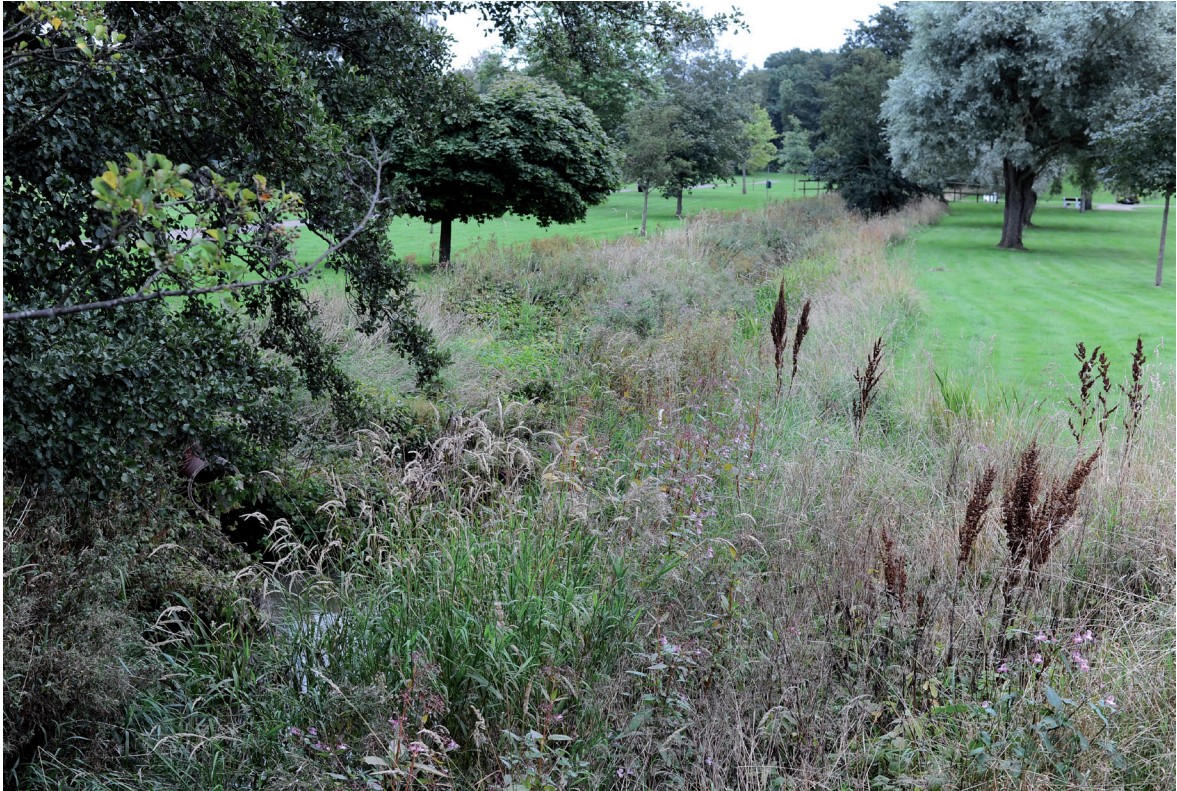
### Strövelstorp, Örjabäcken.

Lokalen ligger i den nedersta delen av Örjabäcken, i sydvästra delen av Strövelstorp. På sträckan närmast bron är vattnet relativt grunt och strömmande och där finns såväl lekplatser som uppväxtmiljöer för yngre öring. Längre in i parken är bäcken i det närmaste helt igenväxt med täta bestånd av bland annat stor igelknopp, rörflen och rosendunört. Den övre delen av lokalen är betydligt djupare med lerig botten. I denna del hittades enstaka större öringar.

Jämfört med 2012 då vattennivåerna var höga och vattnet kraftigt grumlat var förhållandena betydligt bättre för elfiske, och det gick att genomföra tre utfisken. Den täta växtligheten begränsade framkomligheten och en sträcka på 25 m provfiskades.

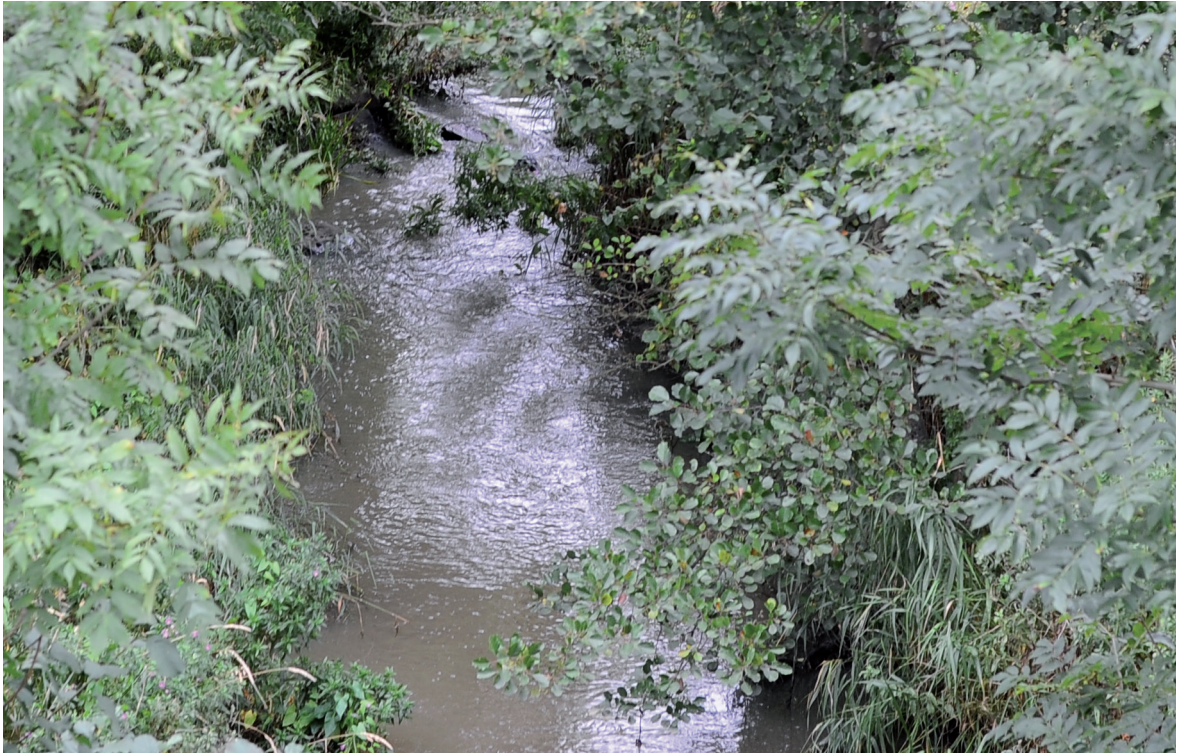
### Uppströms Humlemölla, Humlebäcken.

Lokalen är belägen väster om motorvägen (E4) vid Åstorp, strax uppströms Humlemölla. På den aktuella sträckan är Humlebäcken rätad och djupt nedgrävd i det omkringliggande landskapet. Längs stränderna finns högväxt örtvegetation och ett mindre antal skuggande träd. På den övre delen av den provfiskade sträckan finns en strömnacke, och även om förutsättningarna inte är optimala, saknas det inte förutsättningar för förekomst av öring. På södra sidan gränsar vattendraget till en betesmark och på norra sidan till en mindre skogsdunge och stora åkrar.

Det finns få partier lämpliga för elfiske i nedre delen av Humlebäcken. Strömnacken uppströms Humlemölla är en av få sträckor där botten består av annat än lera.

Förhållandena för elfiske var goda och en 25 m lång sträcka elfiskades. Provfisket gav dock ett tämligen magert resultat. Fångsten utgjordes av 16 fiskar av 2 arter: 5 årsyngel av öring, 3 äldre öringar och 8 ålar. Den totala mängden fisk är relativt liten, men när det gäller öring är tendensen positiv (Tabell 2).

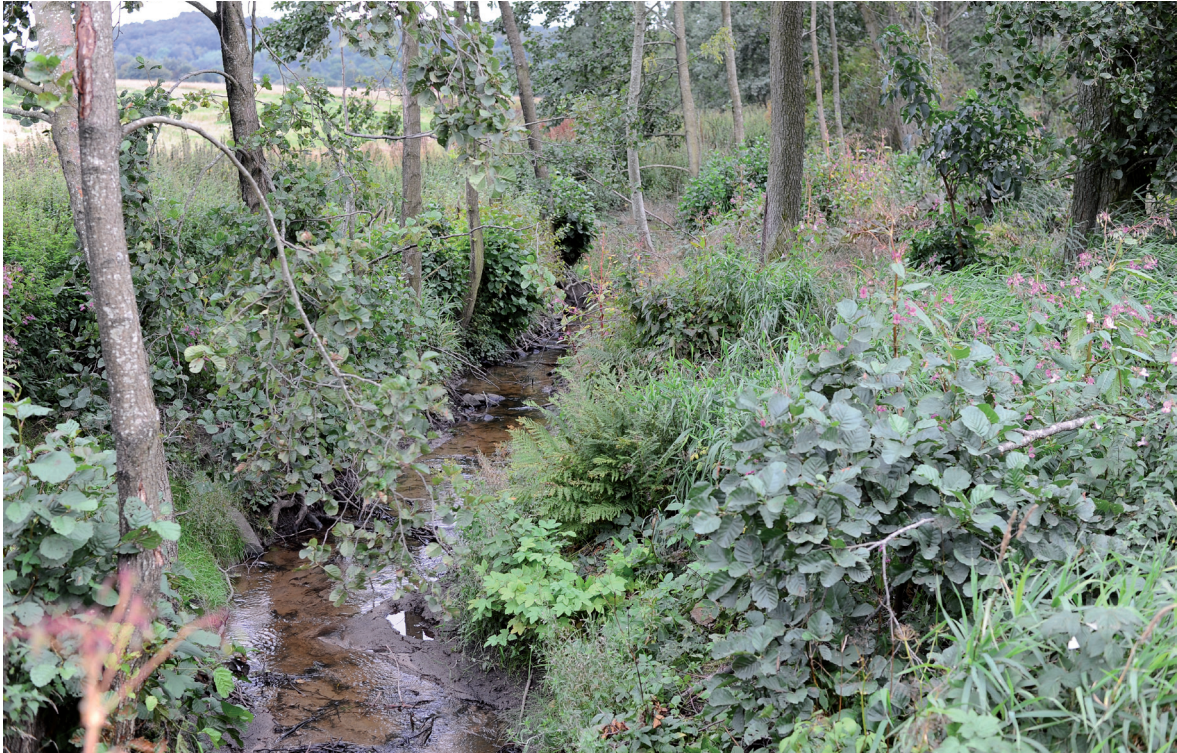
### Åkerslätt, Humlebäcken.

Lokalen Åkerslätt är belägen i den övre delen av Humlebäcken, söder om Kvidinge. Den inventerade sträckan ligger ute i bland åkrarna, men endast några hundra meter från den sammanhängande skogen på Söderåsen. Bäckens är liten och grund, och av allt att döma är vattenföringen mycket liten under delar av året. Den rikliga förekomsten av bäcknejonögon tyder däremot på att bäcken sällan torkar ut helt.

Den provfiskade sträckan ligger mellan intensivt brukade åkrar. På vardera sida finns en 2–3 m bred zon med ung klibbal. Under något av de senaste åren har träden gallrats hårt och beskuggningen är därför inte lika god som den var 2012. Gallringen gör att det ligger mycket grenar och ris i vattnet, som på sina håll orsakat mindre fördämningar. Beskuggningen gör att vattentemperaturen håller sig relativt jämn och låg även under heta sommardagar. Vid besöks-tillfället var vattennivåerna låga och lokalen mycket lättfiskad. Stora mängder finsediment på botten gör att miljön är perfekt för uppväxande bäcknejonögon.

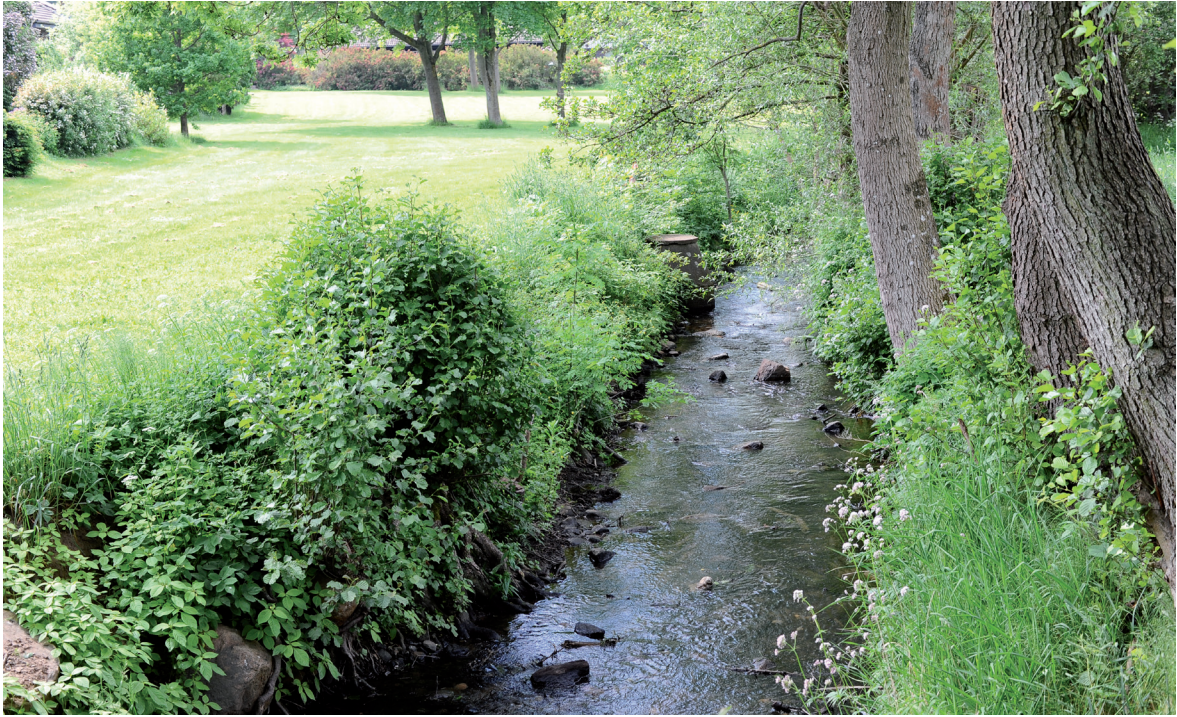
## Västervång, Möllebäcken.

Lokalen Västervång ligger i den östra delen av Billesholm. Vid Västervång rinner Möllebäcken fram i ett parkområde mellan områden med villabebyggelse. Bäckens är till stora delar rätad och omgrävd, men den kantas av en smal rad av skuggande klippor och botten består av grus och mindre sten. Uppströms den provfiskade sträckan är bäcken mera orörd och mycket fin där den rinner fram genom ett mindre parti med lövskog.

Provfiskelokalen ligger precis nedströms en gång- och cykelbro. Vattnet är svagt strömmande, botten varierad och förutsättningarna för förekomst av öring är goda. En 25 m lång sträcka nedströms bron provfiskades vid två tillfällen under hösten 2012, därefter har den fiskats årligen (Tabell 4).

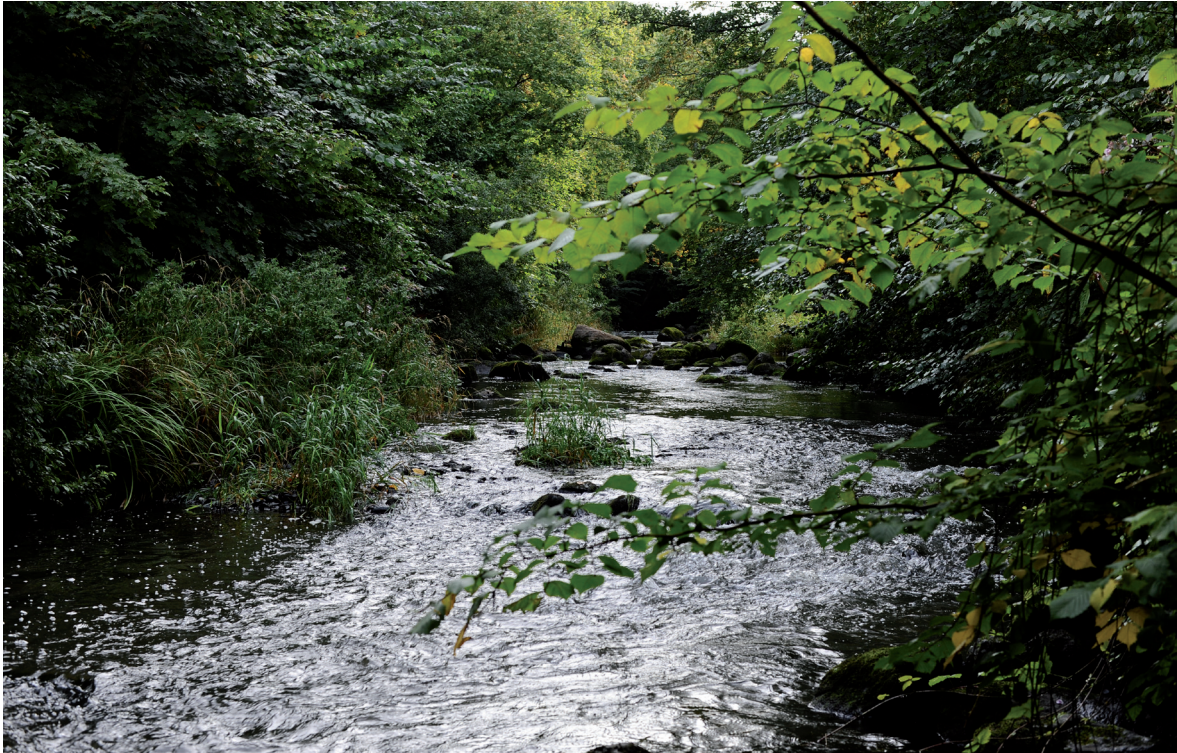
#### Fälleberga, Vegeåns huvudfåra. Station 4.

Lokalen vid Fälleberga har förändrats betydligt sedan år 2000. Då kantades ån av stora träd och merparten av vattenytan var beskuggad. Till följd av almsjukan har många av träden försvunnit och under en period var vattenytan kraftigt solexponerad. Efterhand har nya lövträd växt upp och miljön är idag åter ordentligt beskuggad. Den provfiskade 25 m-sträckan erbjuder numera såväl fina lekbottenar som goda uppväxtmiljöer för laxfisk.

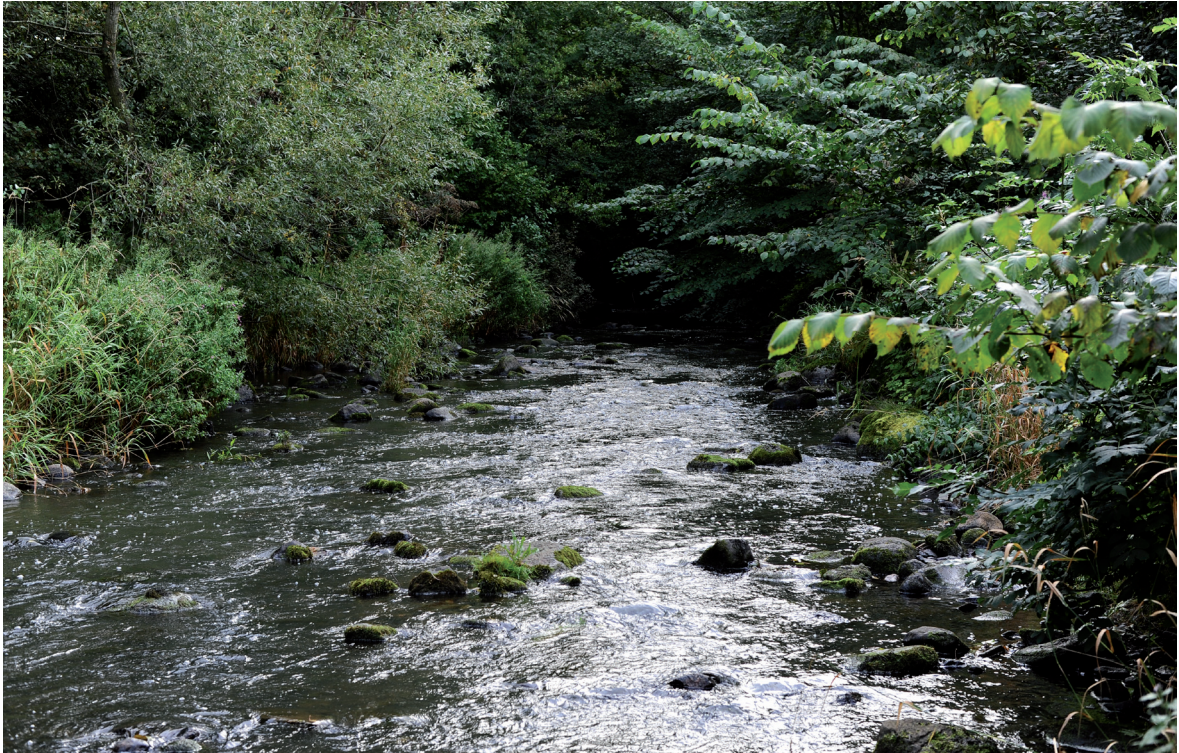
### Åbromölla, Vegeåns huvudfåra. Station 22 C.

Vegeån vid Åbromölla är grund och strömmande över botten som domineras av sten och mindre block. Den rikliga förekomsten av större stenar och mindre block gör sträckan till en mycket god uppväxtmiljö för laxfisk. Däremot är sträckan något för grund för att passa större fisk, något som syns på de jämförelsevis låga tätheterna av äldre öring. Förhållandena vid årets fiske var mycket goda med relativt låga vattennivåer och låga flöden.

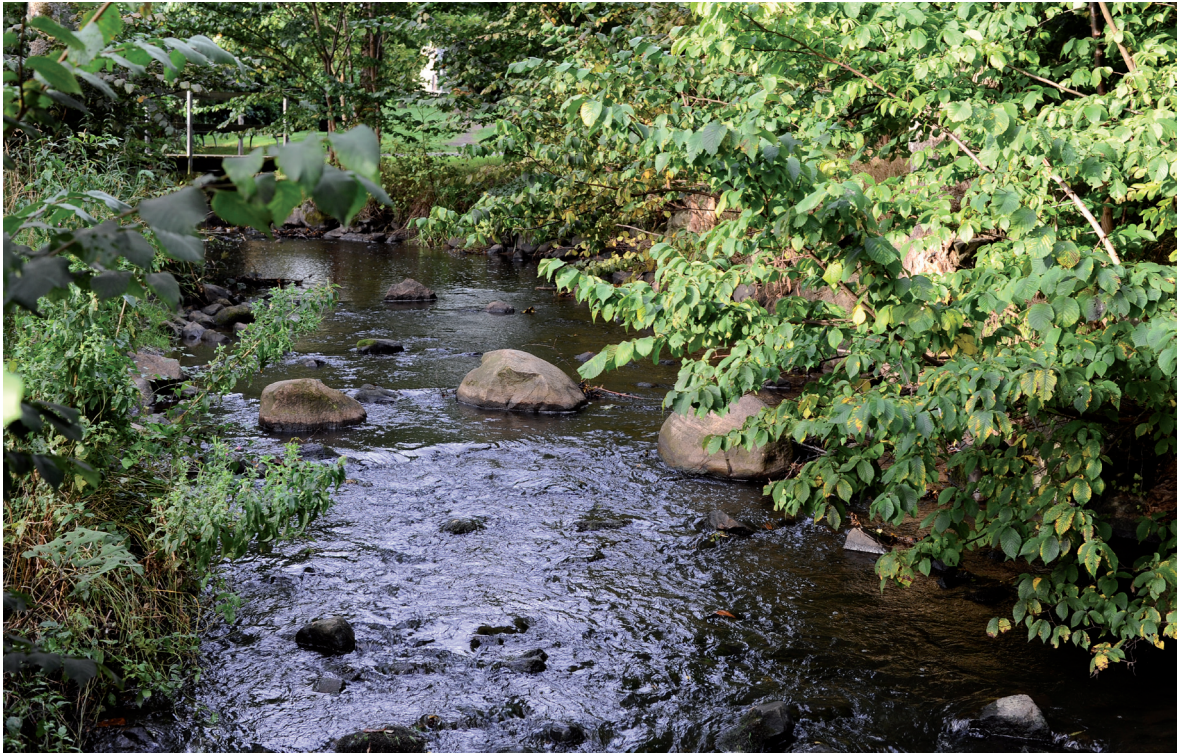
## Kågeröd, Vegeåns huvudfåra

Eftersom elfiskelokalen vid Tumlaremölla efterhand blivit allt svårare att ta sig till, bland annat har vägen växt igen, beslöts det att byta ut lokalen vid Tumlaremölla mot en ny lokal i den åtgärdade delen av ån vid Kågeröd.
