# RAPPORT

FINDUS SVERIGE AB

## Utredning driftstörning Findus

### UTREDNING AV EFFEKTERNA PÅ RECIPIENTEN VEGEÅN

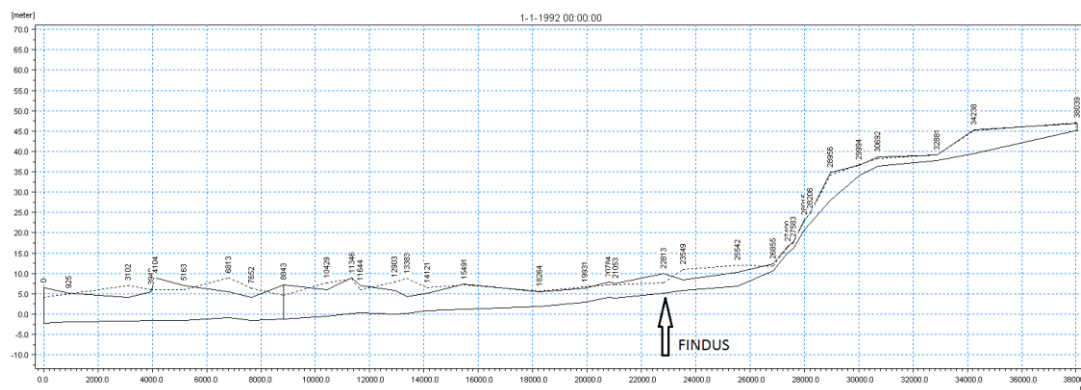
**Figur 1-1** Bottenprofil längs ån sträckning. I figuren framgår tydligt hur åns övre delar har betydligt större fall än dess nedre delar.

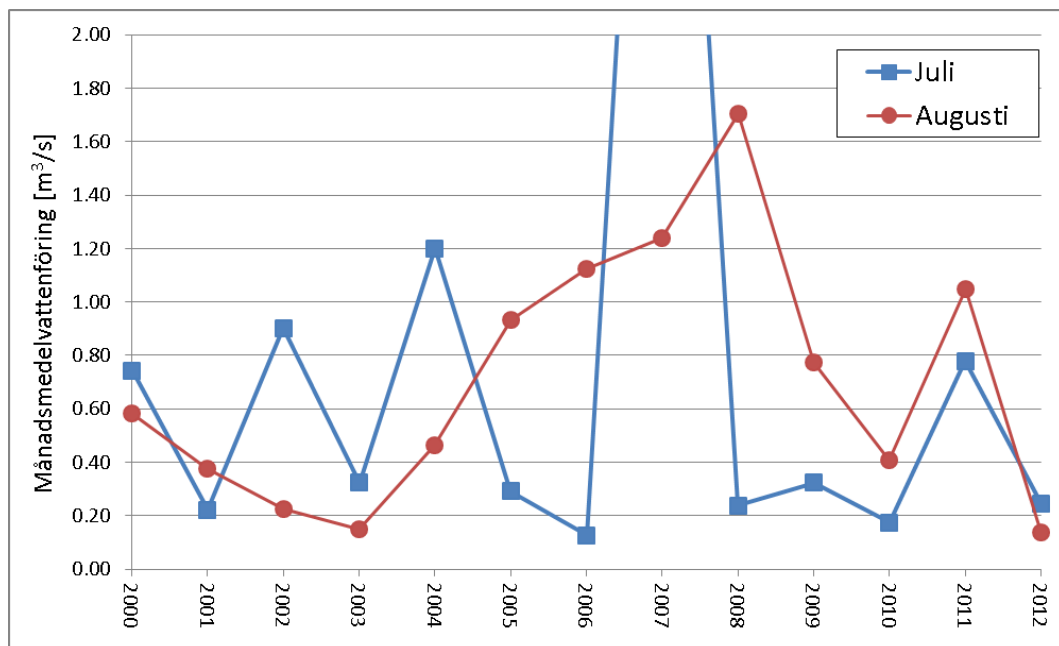
**Figur 1-2** Månadsmedelvattenföring för månaderna juli och augusti under 2000-talet.

Resultaten sammanfattas i Tabell 1-1 nedan. I Figur 1-2 visas resultaten i diagramform. Värden överstigande 2,0 m<sup>3</sup>/s visas inte i diagrammen för att öka läsbarheten för de lägre medelvattenföringar som är av störst intresse.

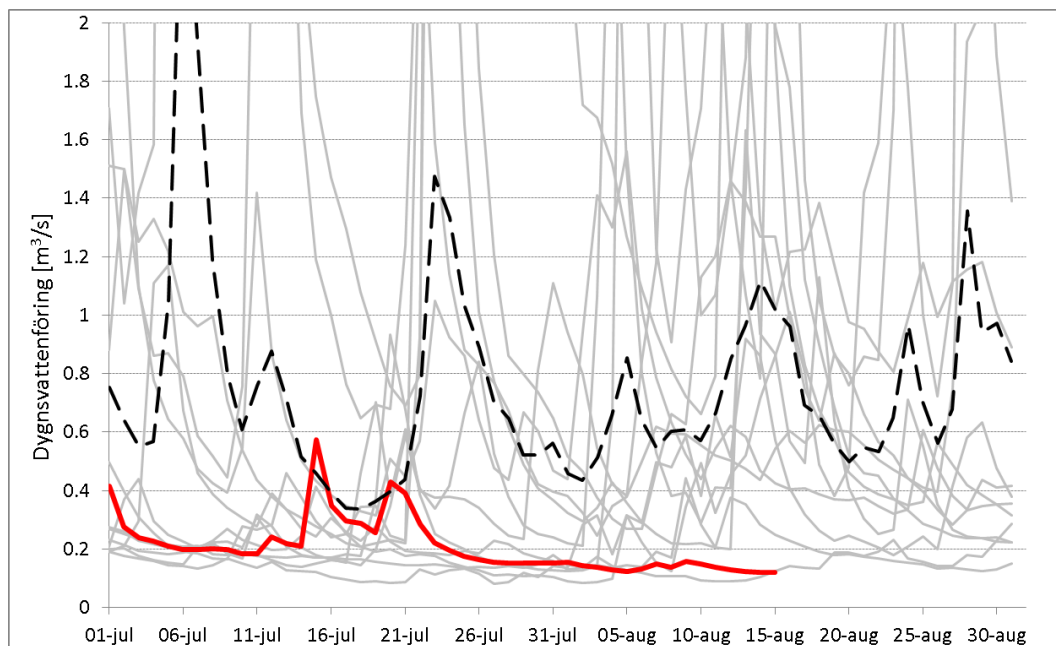
**Figur 1-3** Dygnsvattenföring för perioden 1 juli till 31 augusti. Röd graf visar vattenföringen fram till 15:e augusti 2012). Den svarta, streckade grafen visar medelvattenföringen under perioden 2000 till 2012 och de grå graferna visar vattenföringarna för respektive år.

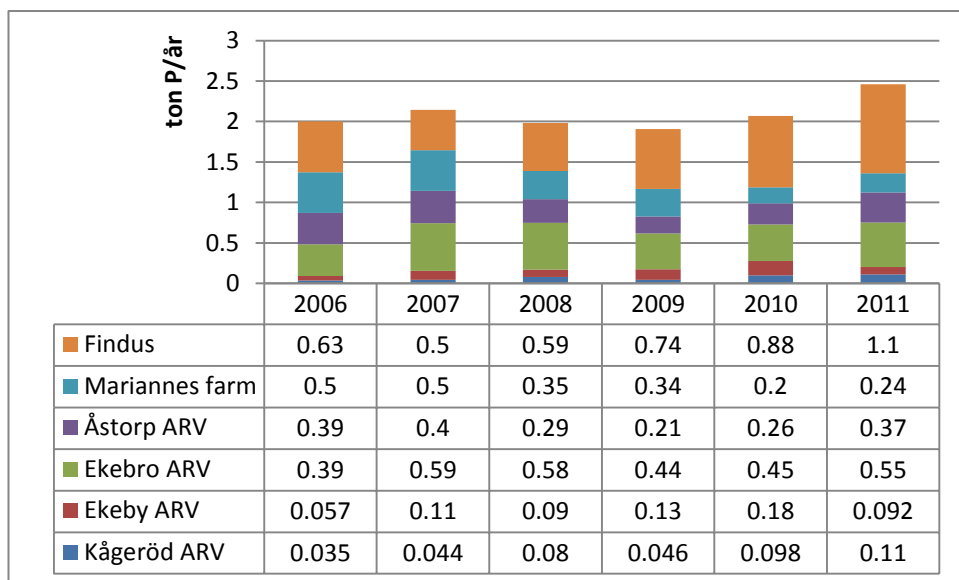
**Figur 2-2** Utsläpp av fosfor per punktkälla i Vegeån under perioden 2006-2011.

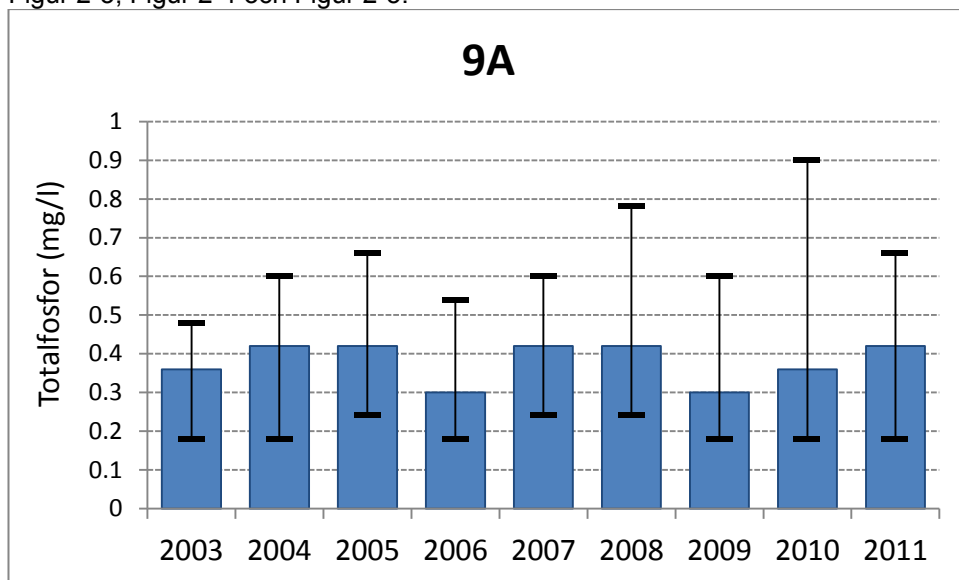
**Figur 2-3** Årsmedelkoncentrationer samt min- och maxvärden av totalfosfor i provpunkt 9A.

Ingen signifikant trend i fosforhalter, varken ökande eller minskande, kan påvisas för den senaste nioårsperioden. I provpunkt 25A har årsmedelvärdena för totalfosfor pendlat mellan 0,18 och 0,48 mg/l och i punkt 9A mellan 0,18 och 0,42 mg/l. Punkt 24A är belägen högt upp i avrinningsområdet och uppvisar följdriktigt lägre årsmedelvärden, se Figur 2-3, Figur 2-4 och Figur 2-5.

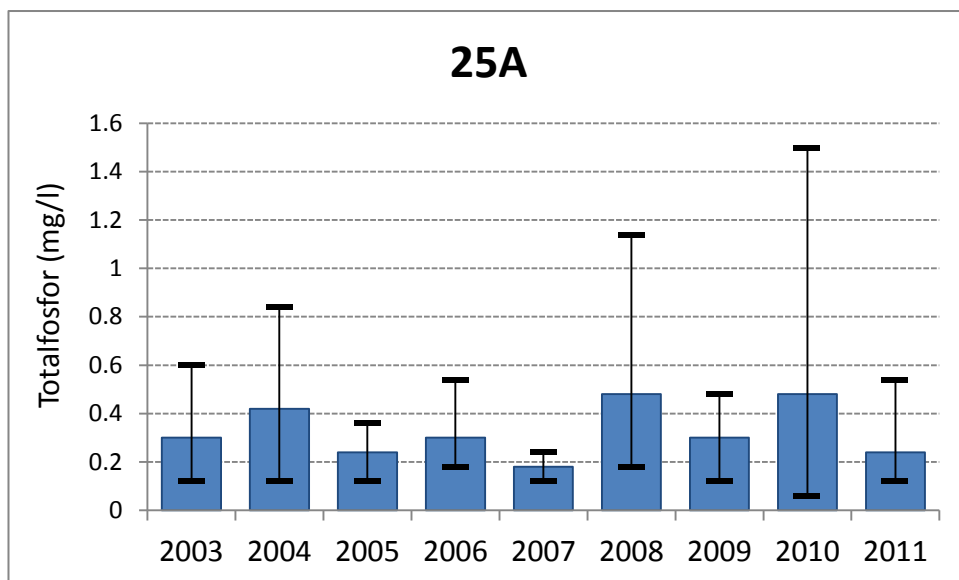
Figur 2-4 Årsmedelkoncentrationer samt min- och maxvärden av totalfosfor i provpunkt 25A.

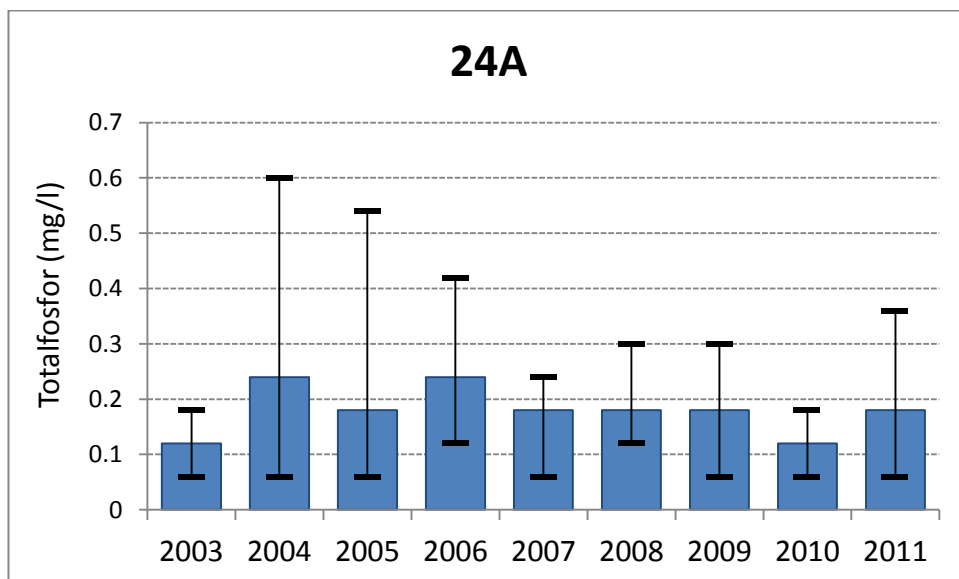
Figur 2-5 Årsmedelkoncentrationer samt min- och maxvärden av totalfosfor i provpunkt 24A.

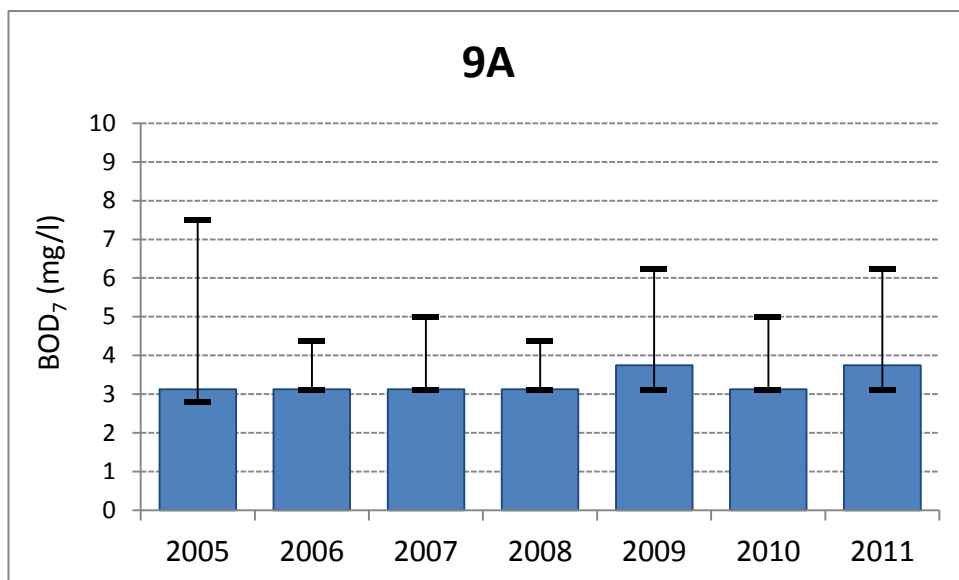
**Figur 2-6** Årsmedelvärden samt max- och minvärden av BOD<sub>7</sub>-koncentrationen vid punkt 9A.

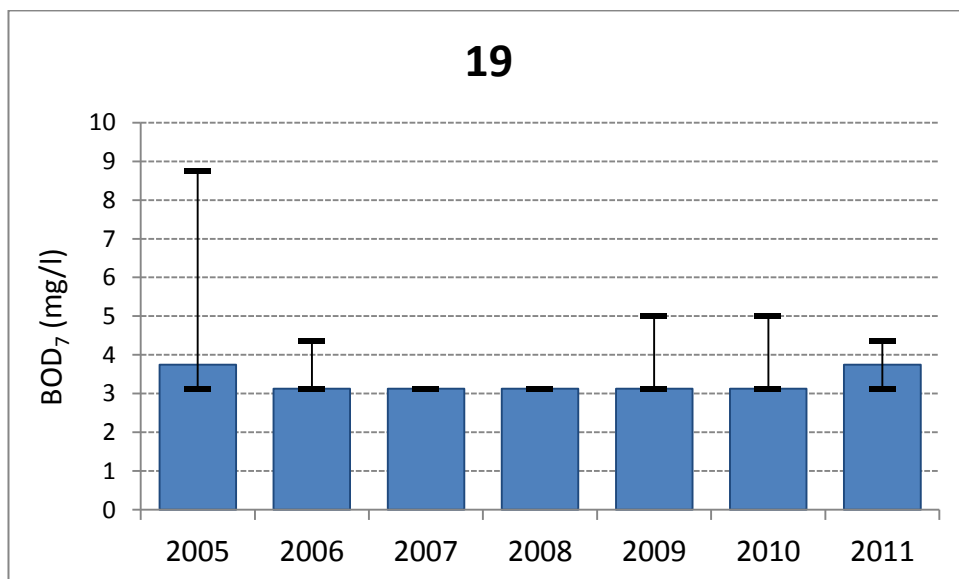
**Figur 2-7** Årsmedelvärden samt max- och minvärden av BOD<sub>7</sub>-koncentrationen vid punkt 19.

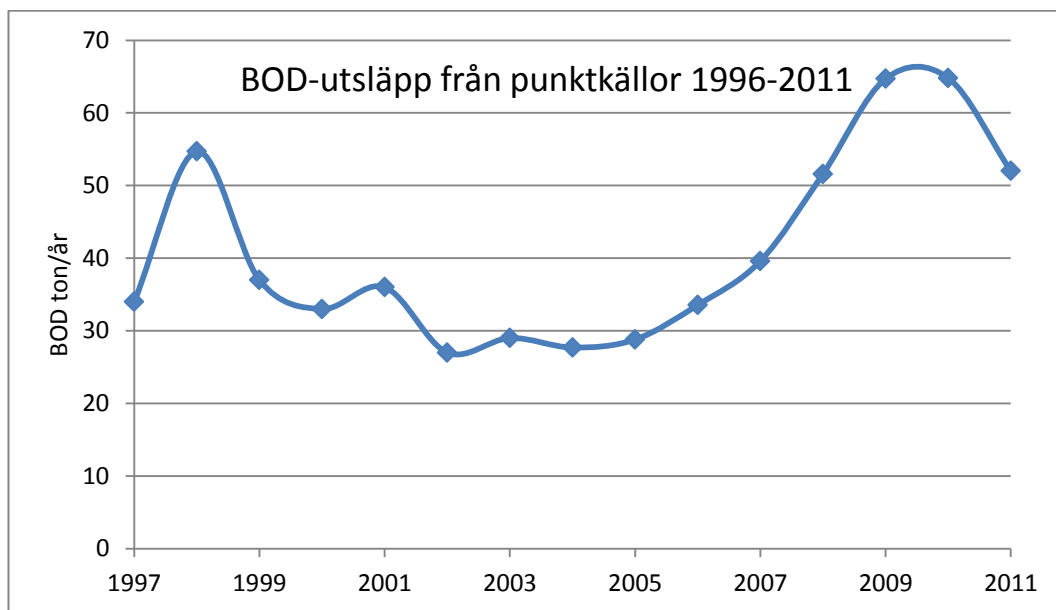
**Figur 2-8** Det samlade BOD-utsläppet till Vegeån och dess biflöden 1997-2011.

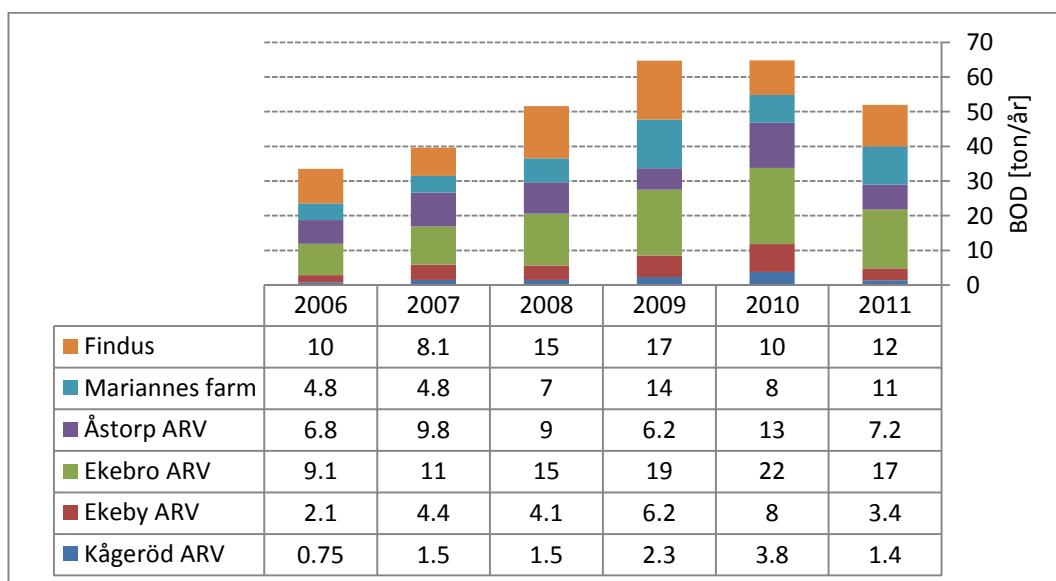
**Figur 2-9** Utsläpp av BOD per punktkälla 2006-2011.

Inom Vegeåns avrinningsområde finns sex punktkällor av betydelse för det samlade BOD-utsläppet till Vegeån; fyra avloppsreningsverk, Findus och Mariannes farm (grönsaksodling och -förädling). Den totala BOD-belastningen från dessa punktkällor redovisas i Figur 2-8, medan deras individuella bidrag till BOD-belastningen på framgår av Figur 2-9.

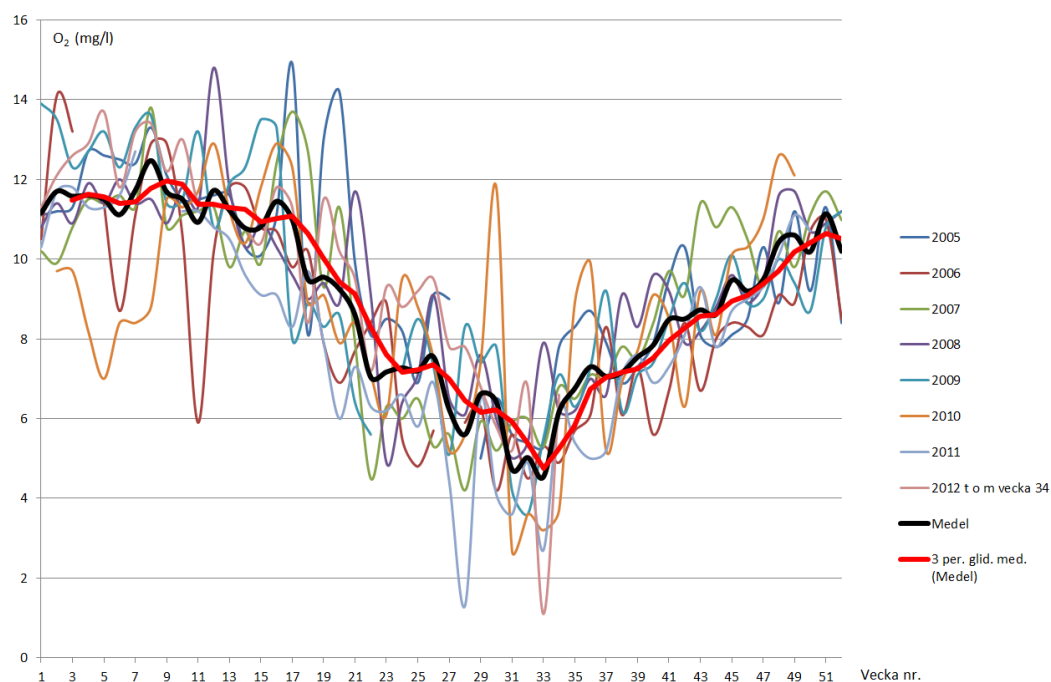
**Figur 2-10** Syrehalten mätt i mg/l vid provpunkt 9A veckovis över året. Den svarta linjen visar medelvärdet vecka för vecka, den röda linjen ett glidande medelvärde över tre veckor.

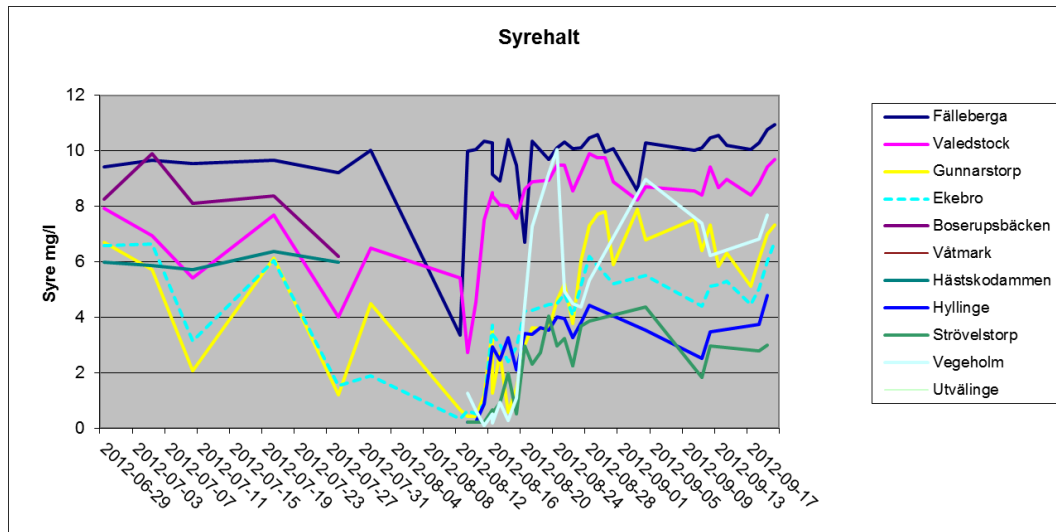
**Figur 2-12** Resultatet från syremätningar på olika platser i Vegeån under perioden 29 juni till 20 september 2012.

Provtagning av syrehalten i vattnet har genomförts på olika platser längs ån (Figur 2-11) av Findus personal med ojämna mellanrum. Efter utsläppet intensifierades provtagningen och antalet provtagna lokaler utökades. Resultaten av provtagningarna under perioden 29/6 till 20/9 visas i Figur 2-12.

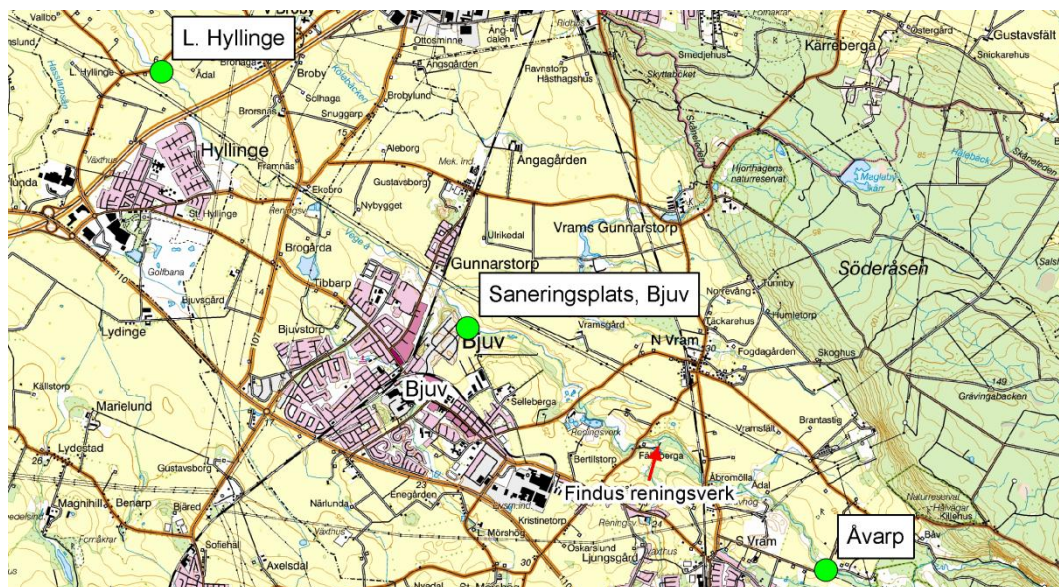
Figur 3-3 Lokaler där sediment provtagits.

Den kemiska sammansättningen av Vegeåns bottenmaterial har analyserats för tre lokaler. En lokal är placerad uppströms Findus reningsverk för att få ett referensprov. De andra två lokalerna är belägna 2 km och 8 km nedströms Findus.

**Tabell 3-1** *Delresultat av den kemiska analysen av sedimentprover i Vegeån. Lokalernas placering kan ses i Figur 3-3.*

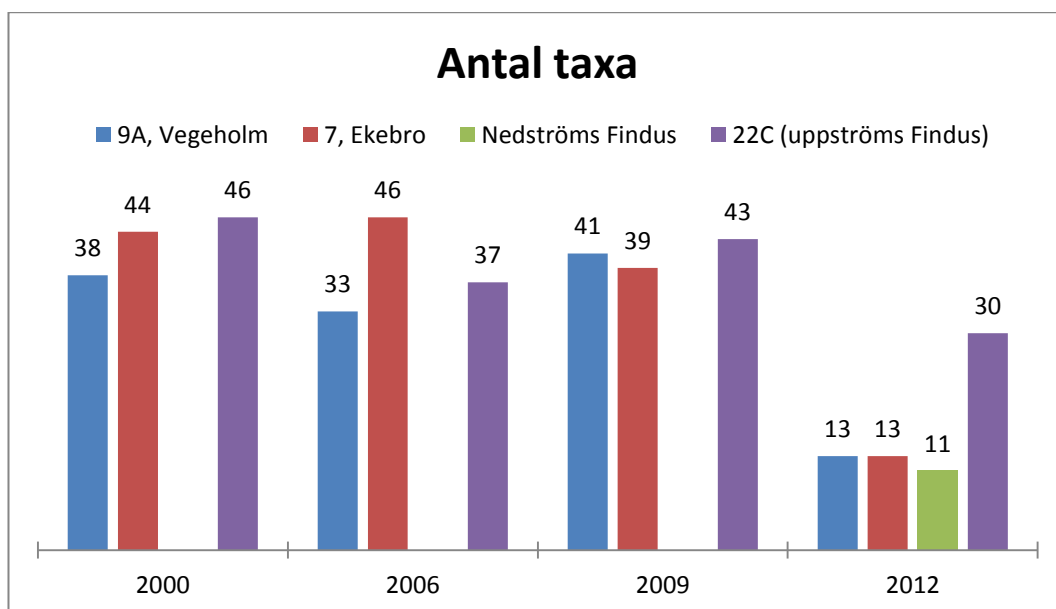
Det kan konstateras att antalet taxa har reducerats på lokalerna 7 och 9a belägna nedströms utsläppet (Figur 4-2).

Figur 4-2 Antal taxa funna vid bottenfaunaundersökningar i Vegeån.

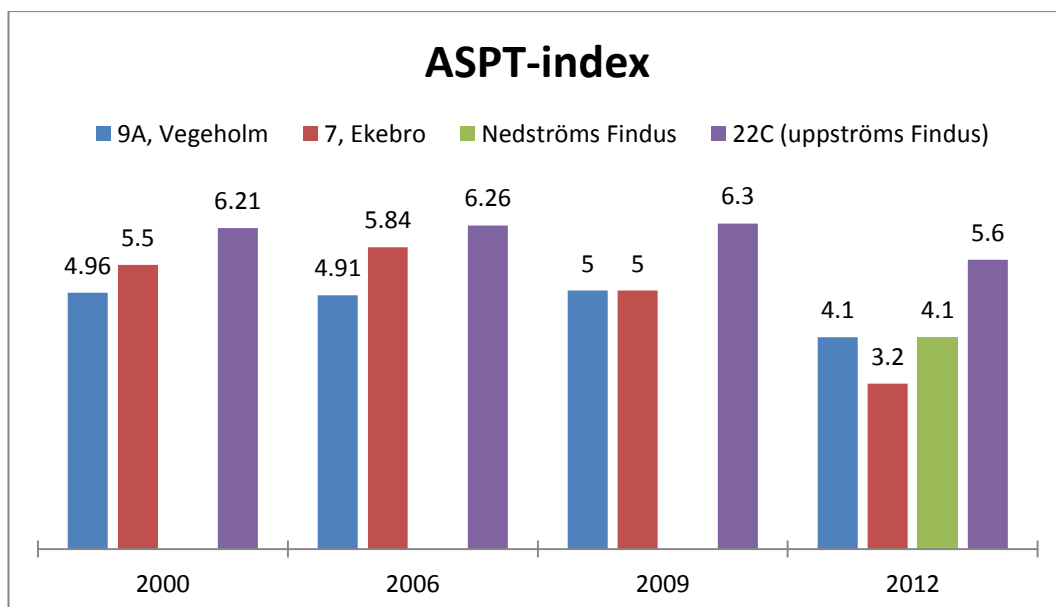
ASPT-index visar att föroreningsskänsliga organismer förekommer i något lägre grad 2012 jämfört med övriga år (Figur 4-3). Observera dock avsaknad av data för 2009 och 2010 som innebär att det inte kan fastställas om 2012 års resultat är avvikande eller ej. Exempelvis tycks det finnas en nedåtgående trend för Ekebro från 2000/2006 till 2012. Det bör också noteras att 9A som ligger längs ner i systemet har ett lägre ASPT-värde 2012 vilket troligtvis inte kan kopplas endast till Findus utsläpp, utan snarare totalbelastningen i systemet.

Figur 4-3 ASPT-index på de olika provtagningslokalerna i Vegeån.

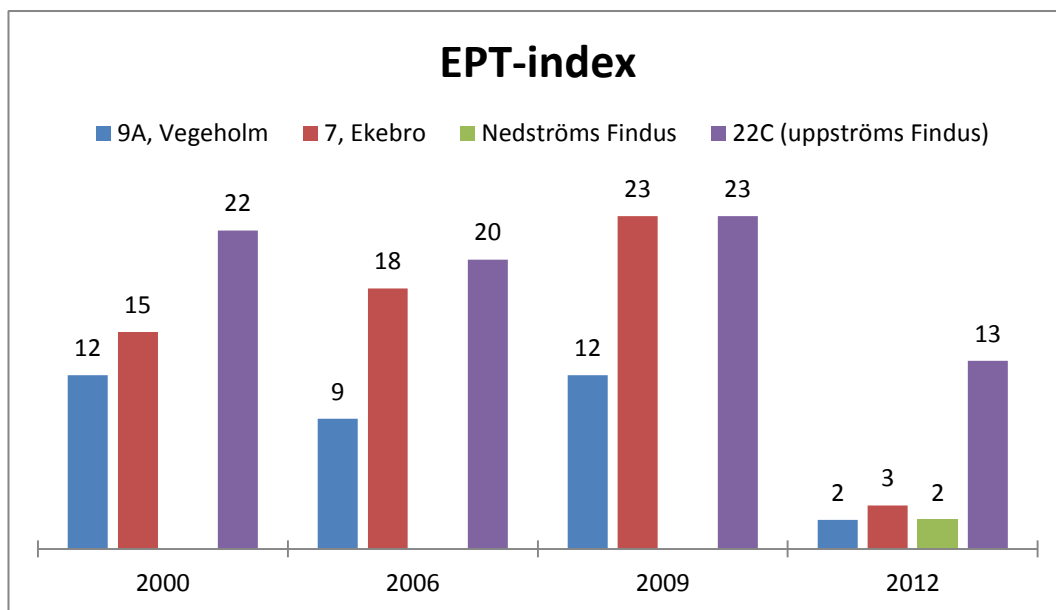
EPT-index<sup>8</sup> är lägre på samtliga lokaler (Figur 4-4) än vid tidigare undersökningar, vilket visar på att antalet föroreningsskänsliga arter minskat i förhållande till antal föroreningståliga arter. Detta tyder på att lokalen utsatts för vatten med högre föroreningssgrad än vid tidigare undersökningar. Att lokalen vid 22C visar ett lägre EPT-index än vid föregående undersökningar bedöms bero på skillnader i provtagningsmetodik och provtagnings-tidpunkt på året, något som också kan innebära resultaten från övriga provpunkter kan vara något missvisande.

Figur 4-4 EPT-index på de olika provtagningslokalerna i Vegeån.

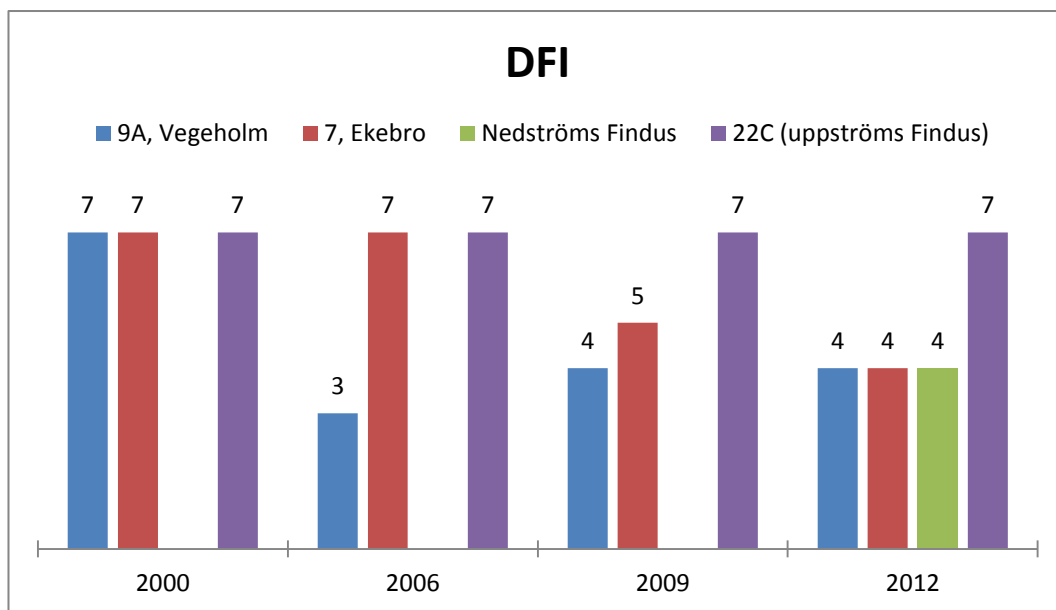
Figur 4-5 DFI på de olika provtagningslokalerna i Vegeån.

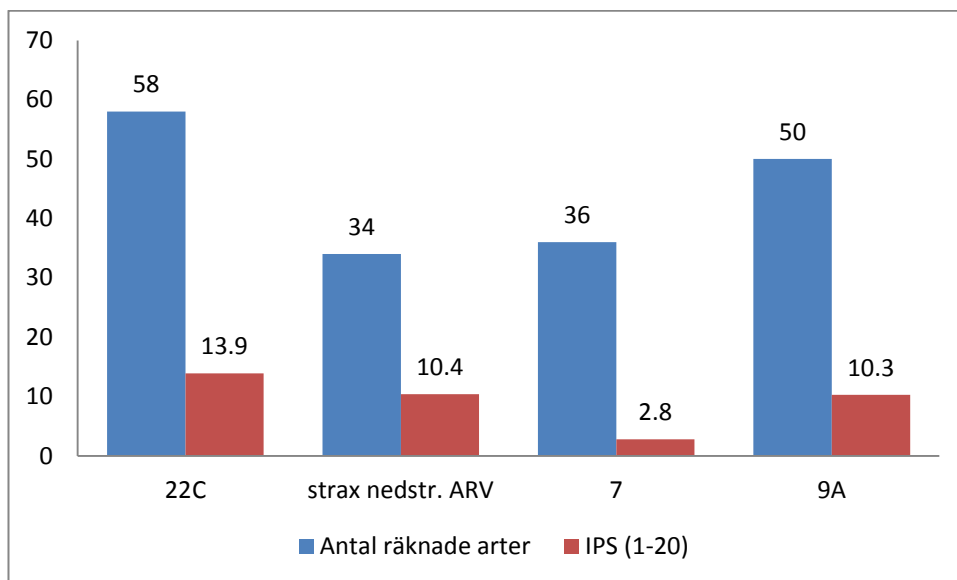
**Figur 4-6** Resultatet av kiselalgundersökningen på fyra lokaler i Vegeån 2012-08-23.

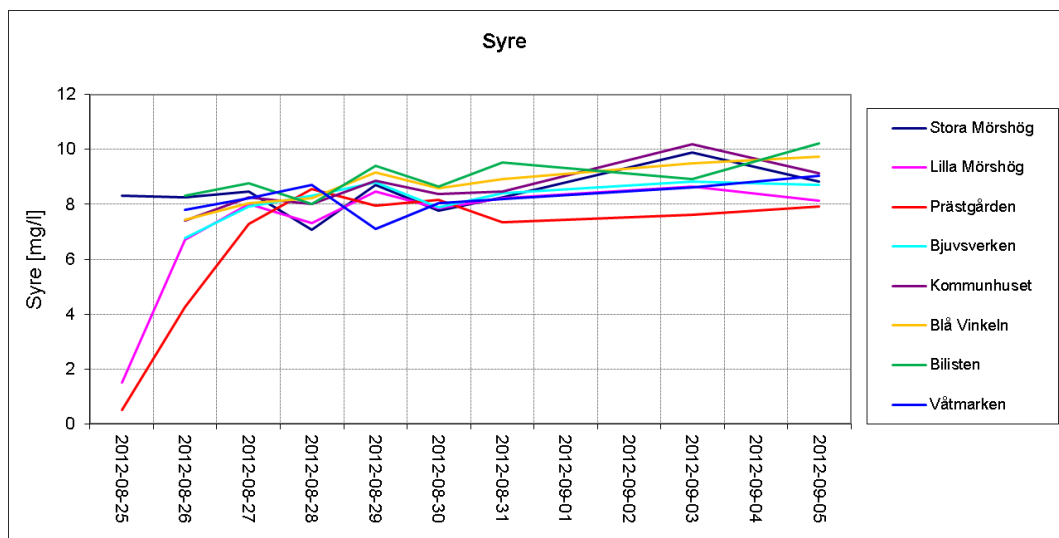
Syre har provtagits regelbundet vid åtta lokaler i Boserupsbäcken (Figur 1-1 Figur 8-1) från och med den 26 augusti. Syrenivåerna uppvisar en stabil syrehalt runt 8 mg/l, undantaget en mätning från den 26 augusti vid Prästgården som uppvisade en syrehalt av ca 4 mg/l (se Figur 8-2).

Figur 8-2 Resultat från syremätningar vid ett antal lokaler i Boserupsbäcken.

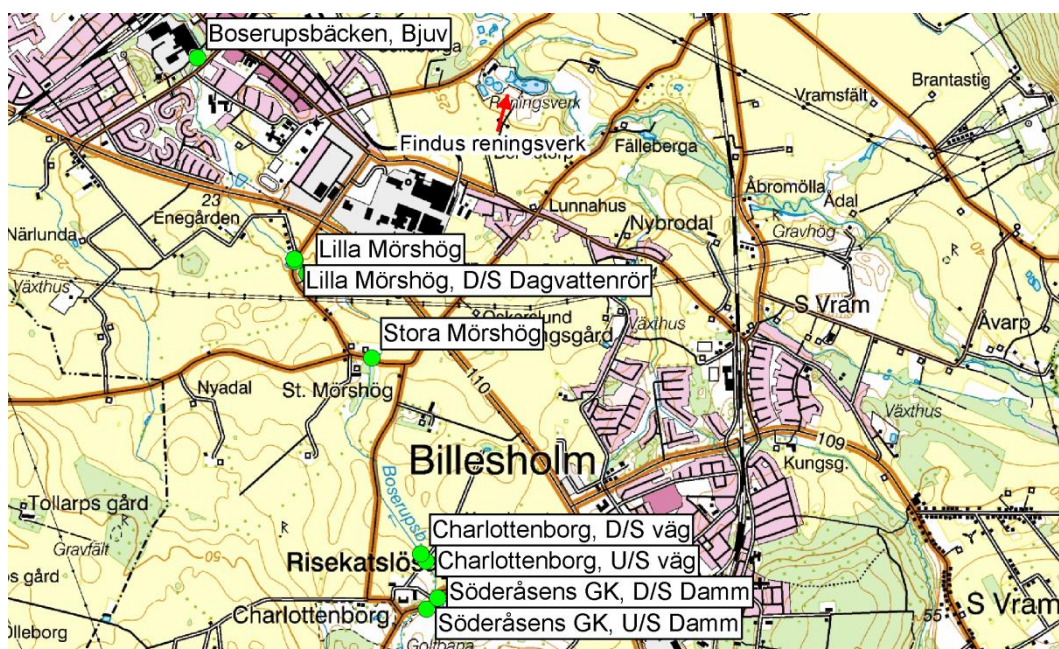
**Figur 8-3** Lokaler för elfiskeundersökning i Boserupsbäcken. En okulär besiktning genomfördes vid samma lokaler.

Elfiskeundersökningen gjordes vid nio lokaler belägna uppströms (6 lokaler) den sträcka i Boserupsbäcken där död fisk påträffats och tre lokaler utmed den aktuella sträckan (se Figur 8-3). Syftet med elfiskeundersökningen var att kvantitativt bedöma artförekomst samt omfattning av fiskdöden.

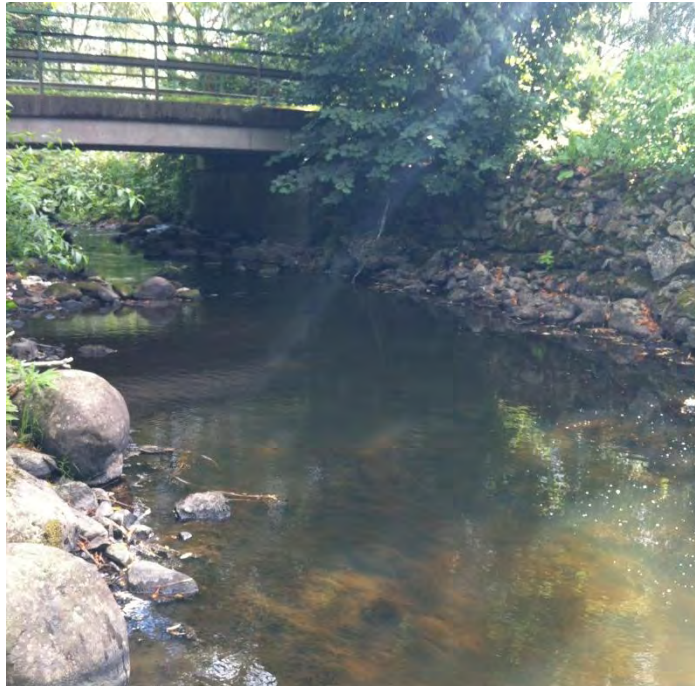
Uppströms Findus reningsverk är ån brantare och botten stenigare jämfört med ån nedströms reningsverket. Vid lokal 3 strömmar vattnet emellertid långsammare och sedimentation borde därför ske. Det var dock inte möjligt att ta en sedimentpropp för att se sedimentets lagersammansättning, eftersom sedimentlagret var för tunt. Sedimentet hade en brunaktig färg och normal lukt.

**Figur 2** Lokal 3 uppströms Findus reningsverk

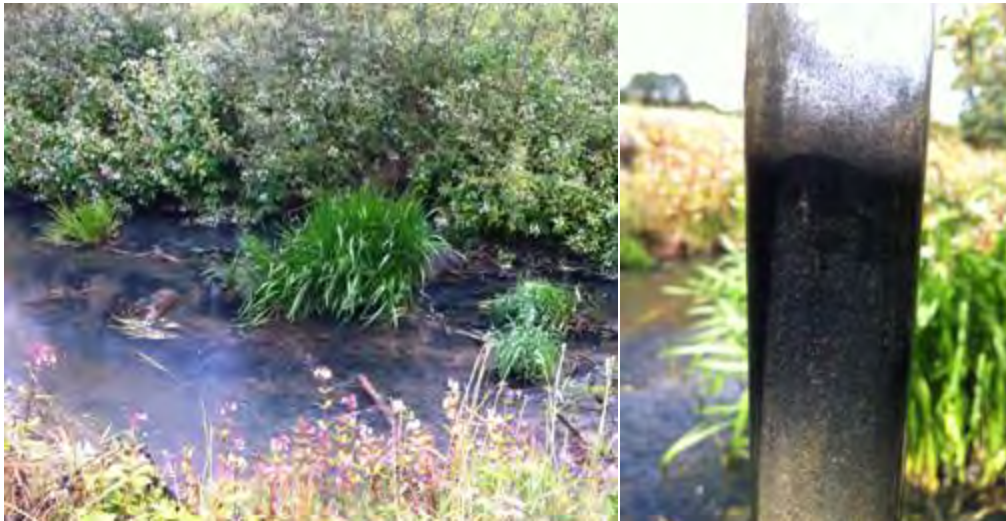
Ån var relativt strömmande vid lokal 4. Där vattnet var lite lugnare överlagrades botten av ett mellan 1 cm och 5 cm tjockt lager recent organiskt material. En sedimentpropp togs där mest sediment hade samlats och tjockleken av det organiska materialet var ca 5 cm (Figur 3).

**Figur 3** Till vänster: Lokal 4 där det svarta i bilden visar organiskt material som samlats på botten. Till höger: sedimentpropp vid lokal 4. Det översta svarta skiktet hade en tjocklek av ca 5 cm.

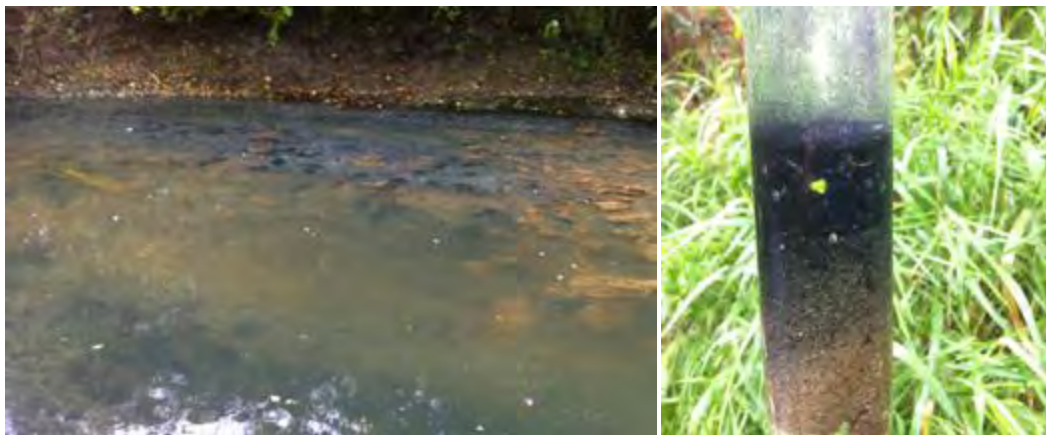
Än hade en något mindre strömningshastighet vid denna lokal. Recent organiskt material fanns sedimenterat i hela bottenprofilen. Sedimentproppen visade att det recenta organiska materialets tjocklek var ca 3 cm.

**Figur 4** Till vänster: organiskt material som sedimenterat på botten vid lokal 8. Till höger: sedimentpropp med ca 3 cm organiskt material vid lokal 8.

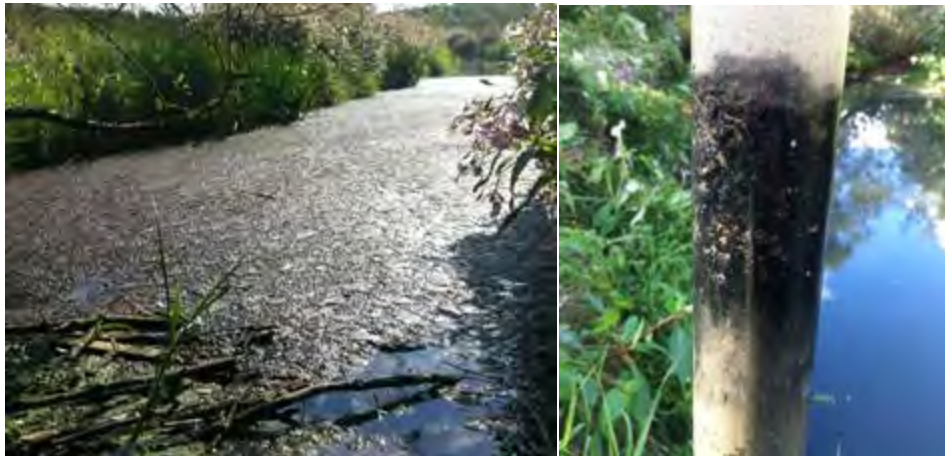
Lokal 6 är lokaliserad ca 2,5 km nedströms Findus reningsverk. Vid lokal 6 hade flytande organiskt material ansamlats på grund av ett en trästock dämde flödet ån. Detta material sanerades. Tjockleken på det recenta organiska materialet ibotten var 5 - 10 cm.

**Figur 5** Till vänster: ansamlingen av flytande organiskt material som sanerades vid lokal 6. Till höger: tjockleken på det recenta organiska materialet var ca 10 cm vid lokal 6.

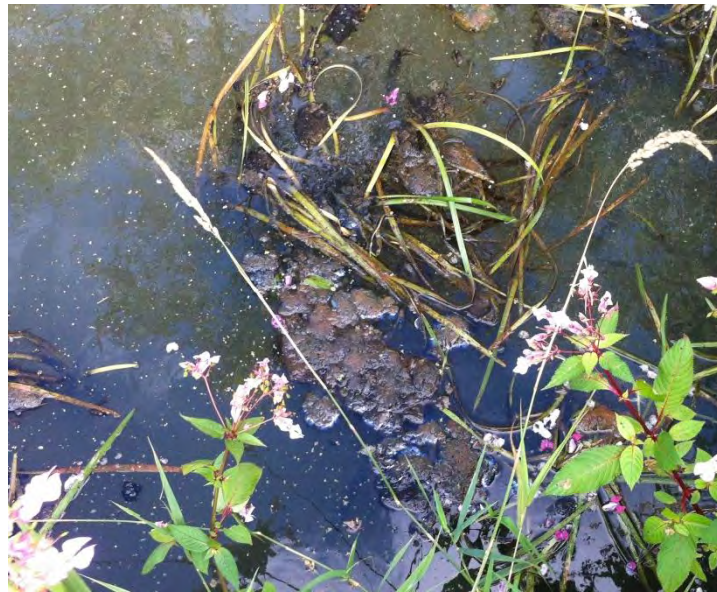
Lokalen återfinns ca 3 km nedströms Findus reningsverk. Ån hade vid denna sträcka en låg strömningshastighet och var relativt djup. Recent organiskt material kom flytandes med vattnet och invid åkanten förekom mindre ansamlingar av flytande recent organiskt material. Botten var täckt av recent organiskt material, men djupet medgav ej att någon sedimentpropp kunde tas för bestämning av tjockleken på det organiska materialet.

**Figur 6** Mindre ansamlingar av flytande organiskt material förekom vid lokal 1

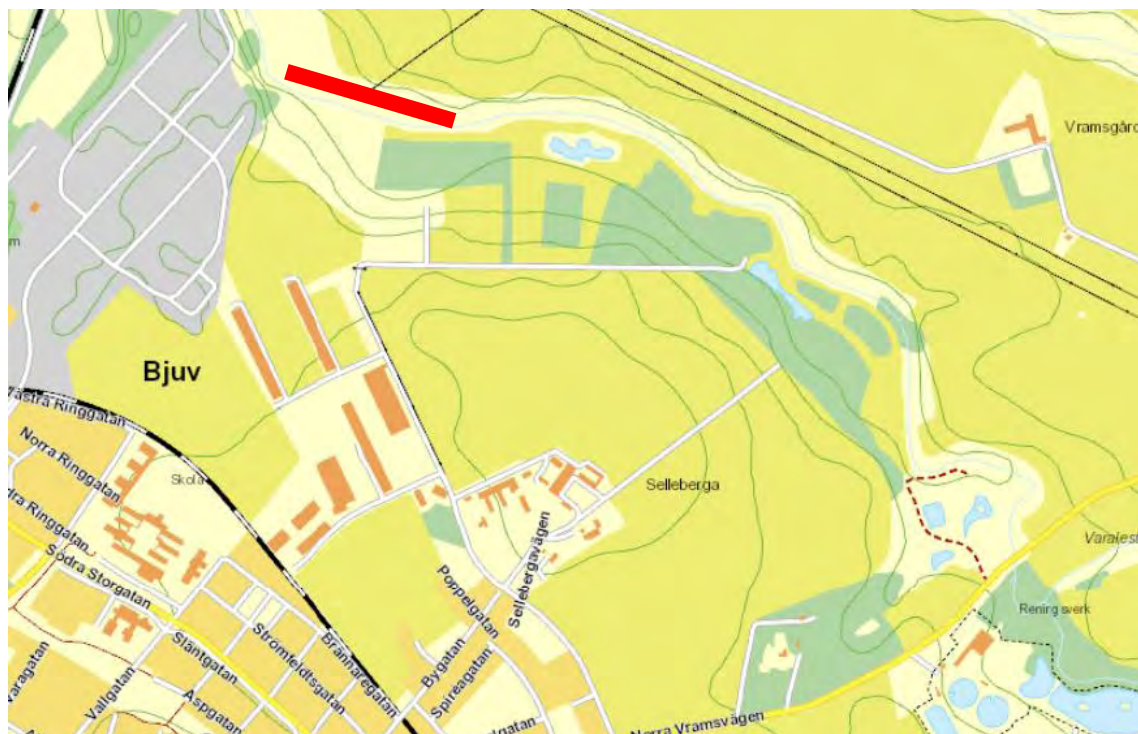
**Figur 7** Karta över området visandes den sträcka som undersökts den 27 augusti och som föreslås saneras på bottensediment

För att bestämma mängden recent organiskt material på botten vid saneringsplatsen gjordes en kompletterande fältundersökning den 27 augusti (Figur 7 och Figur 8). Kärnsedimentprov togs i mitten av Vegeån längs en ca 200 m lång sträcka.

Den övre hälften av sträckan bestod av relativt hård, grovsandig botten med inslag av grus och mindre sten. Vattendjupet varierade mellan 0,5 till 1 m. Den nedre hälften av sträckan bestod av ler-/dybotten med ett vattendjup mellan 1 till 2 m.

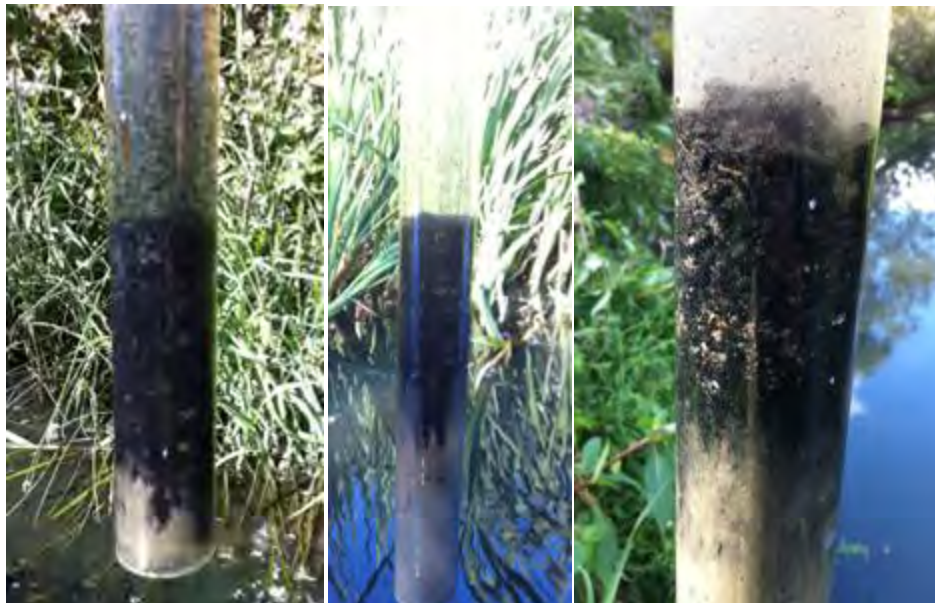
**Figur 8** Kärnprover från bottensediment. Till höger: Prov taget i övre delen av det föreslagna saneringsområdet. Tjockleken av det organiska materialet är ca 10 till 15 cm. Mitten: Prov taget i mittersta delen av sträckan. Tjockleken 30 till 40 cm. Till höger: Prov taget i nedersta delen av området. Tjockleken ca 10 cm. Det bör noteras att provet bara är taget 1 m ut från åkanten på grund av att det var för djupt för att med vadarstövlar ta ett prov i mitten av fåran.

Detta ger att mängden recent organiskt på botten längs med denna sträcka grovt skattas till att vara 12-24 ton. Observera att de två stora osäkerheterna i denna beräkning är materialets densitet, samt andelen organiskt material som kan antas härröra till det aktuella utsläppet.
